**ТЕХНИЧЕСКИЙ ОТЧЕТ**

**Обследование мостовых переходов: через р. Юбра в Пинежском районе Архангельской области на км 65+783 а/д Пинега (Кулогоры) – Чакола – Пиринемь, через р. Пукса на км 33+323 и через реку Хима на км 33+771 а/д Кочмас – Тарасово – Церковное, разработанных ООО «Мостсервис» с металлическими пролетными строениями, произведенными ООО «Евраз», с целью выяснения технического состояния**

Договор: ТС-ИС-21-0395

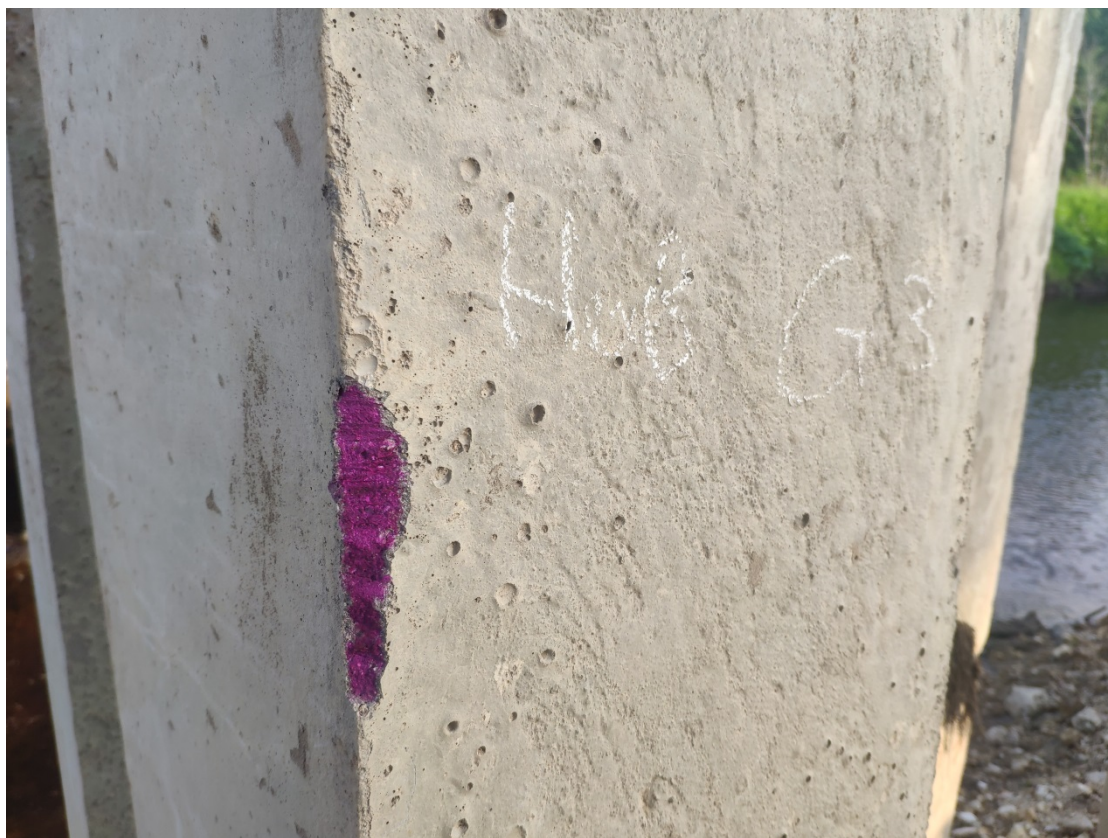
Рисунок 24. Проверка карбонизации на стойке №3 опоры №3

Результаты карбонизации свидетельствуют о сохранении бетоном пассивирующих свойств, поскольку сколы после нанесения гидрощелочного раствора фенолфталеина сколы приобрели ярко-малиновый окрас и не превышают теоретический прогноз.

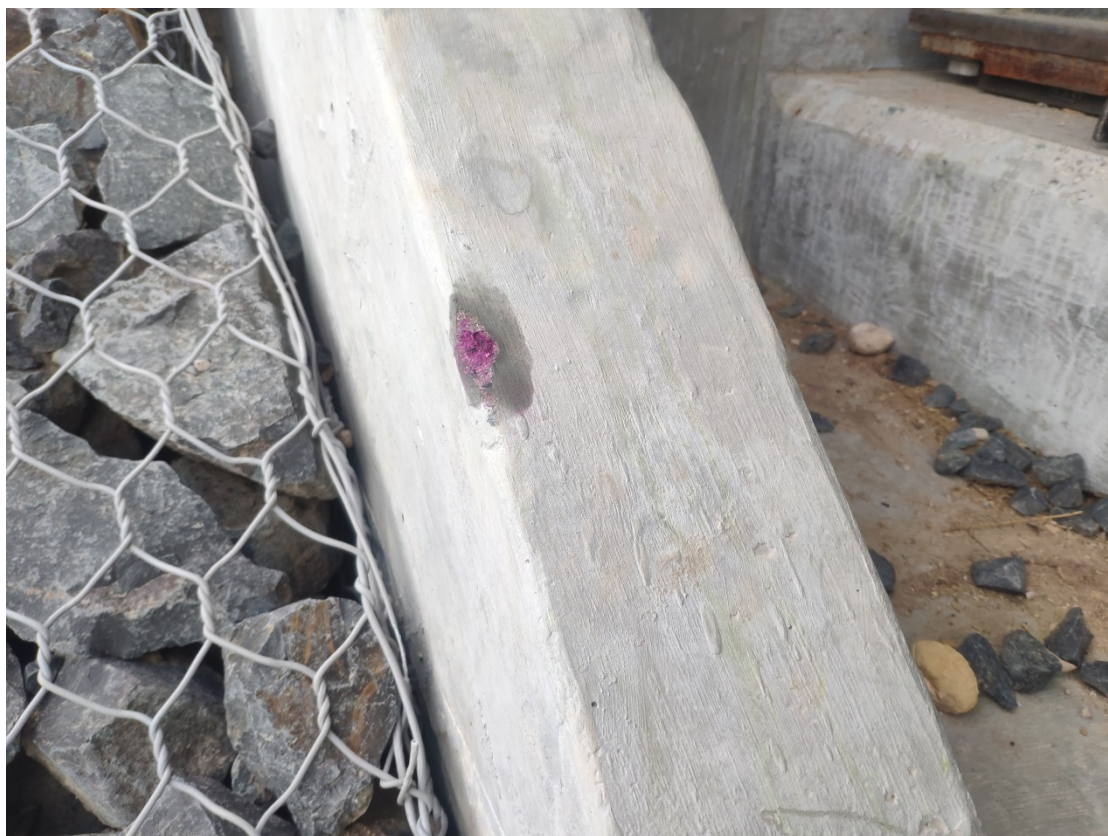
Рисунок 28. Проверка карбонизации на открылке опоры №1

Результаты карбонизации свидетельствуют о сохранении бетоном пассивирующих свойств, поскольку сколы после нанесения гидрощелочного раствора фенолфталеина сколы приобрели ярко-малиновый окрас и не превышают теоретический прогноз.

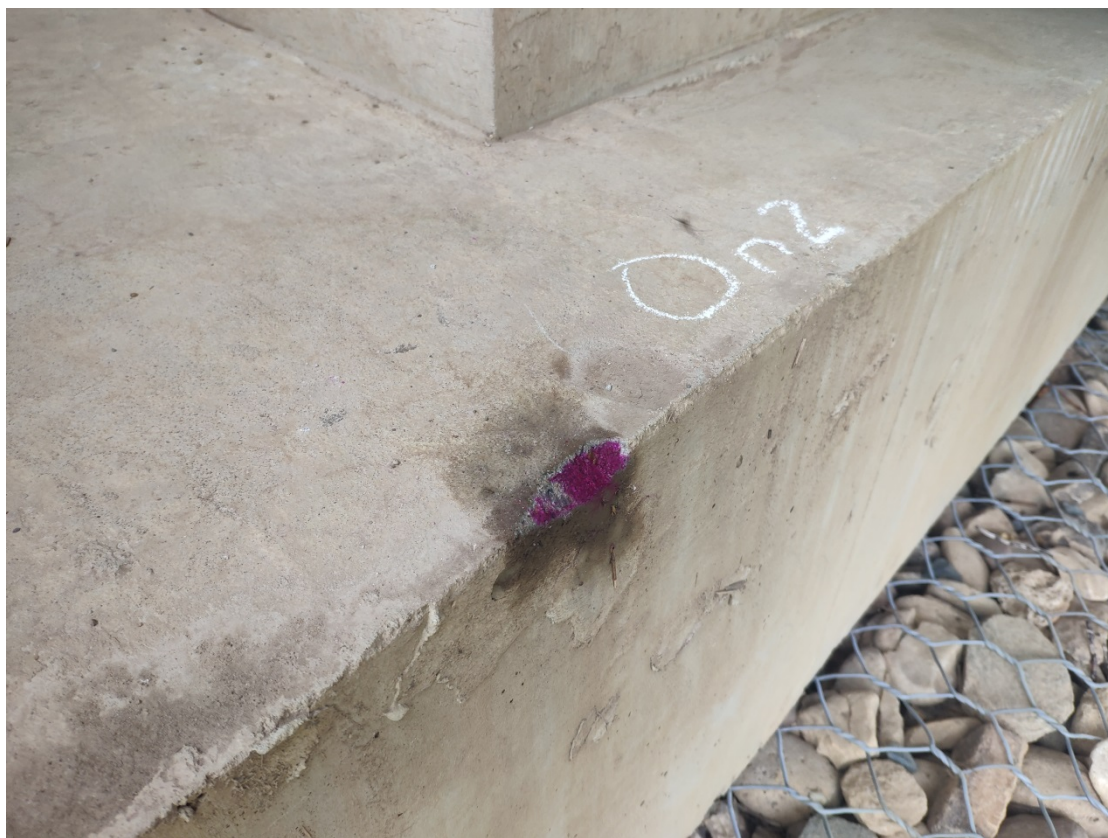
Рисунок 33. Проверка карбонизации на ригеле опоры №2

Результаты карбонизации свидетельствуют о сохранении бетоном пассивирующих свойств, поскольку сколы после нанесения гидрощелочного раствора фенолфталеина сколы приобрели ярко-малиновый окрас и не превышают теоретический прогноз.

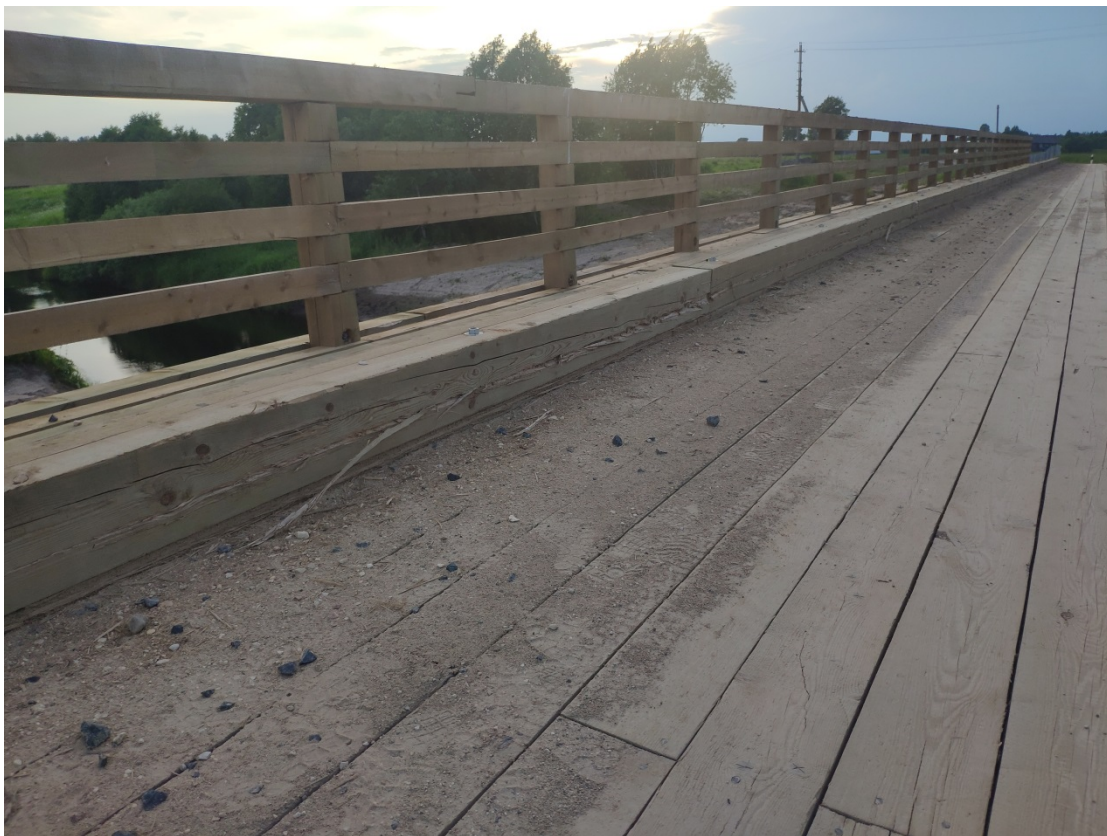
Основной дефект мостового полотна – продольный скол на колесоотбойном брусе (Приложения, рисунок Б1).

Рисунок Б1 – Механический скол на правом колесоотбойном брус

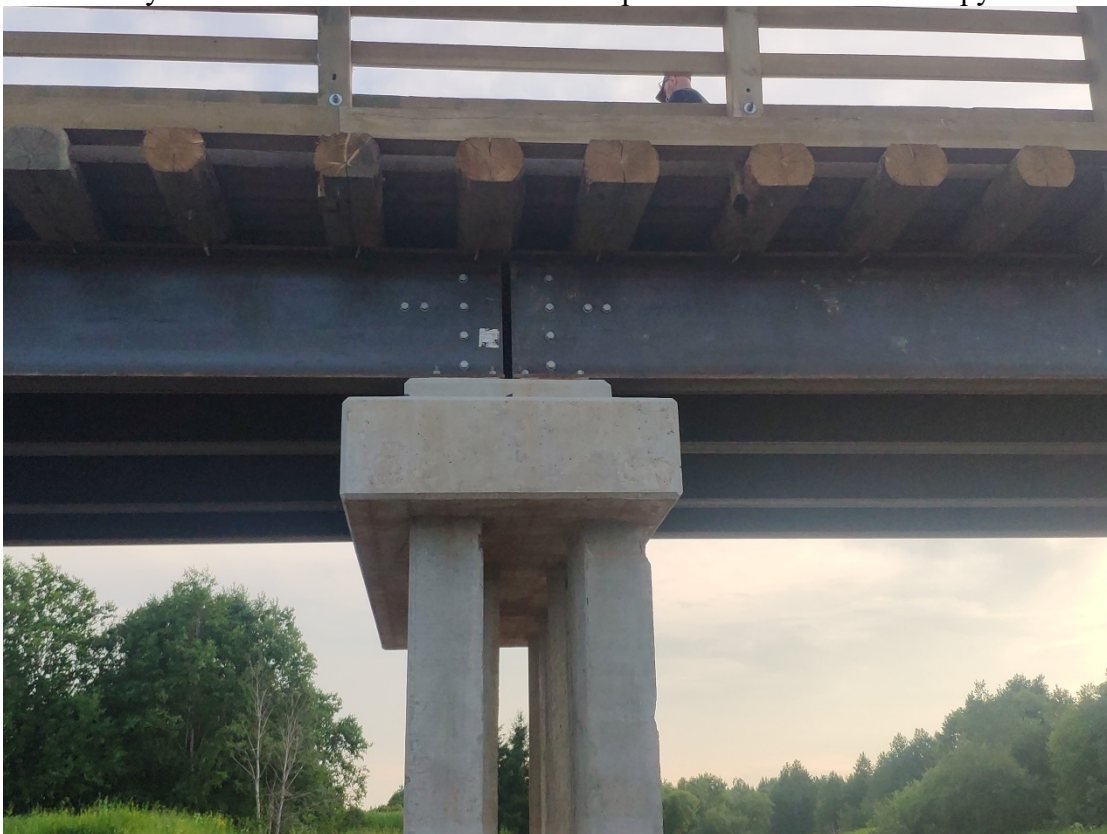
Основной дефект пролетного строения, смещение балок пролетного строения №2, эксцентриситет опирания, на 42 мм в сторону опоры №1(Приложения, рисунок Б2).

Рисунок Б2 – Смещение балок пролетного строения №2

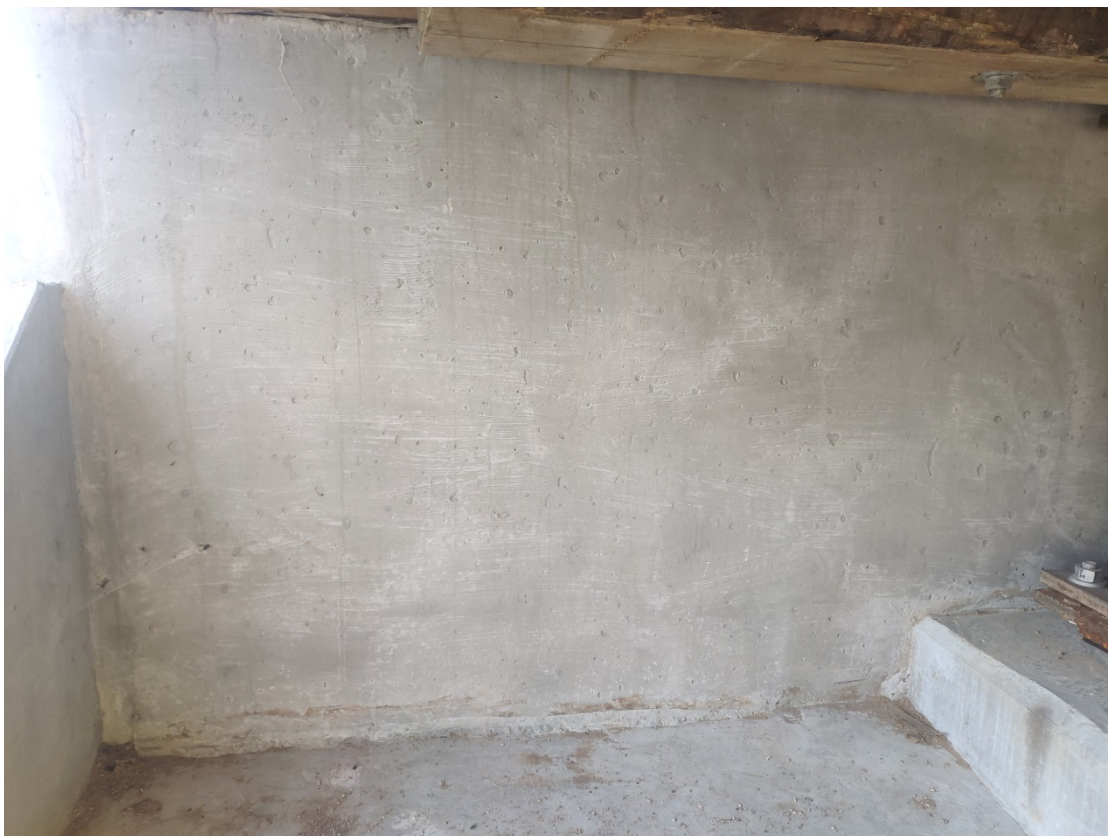
Рисунок Б3 – Раковины в бетоне шкафной стенки опоры №1

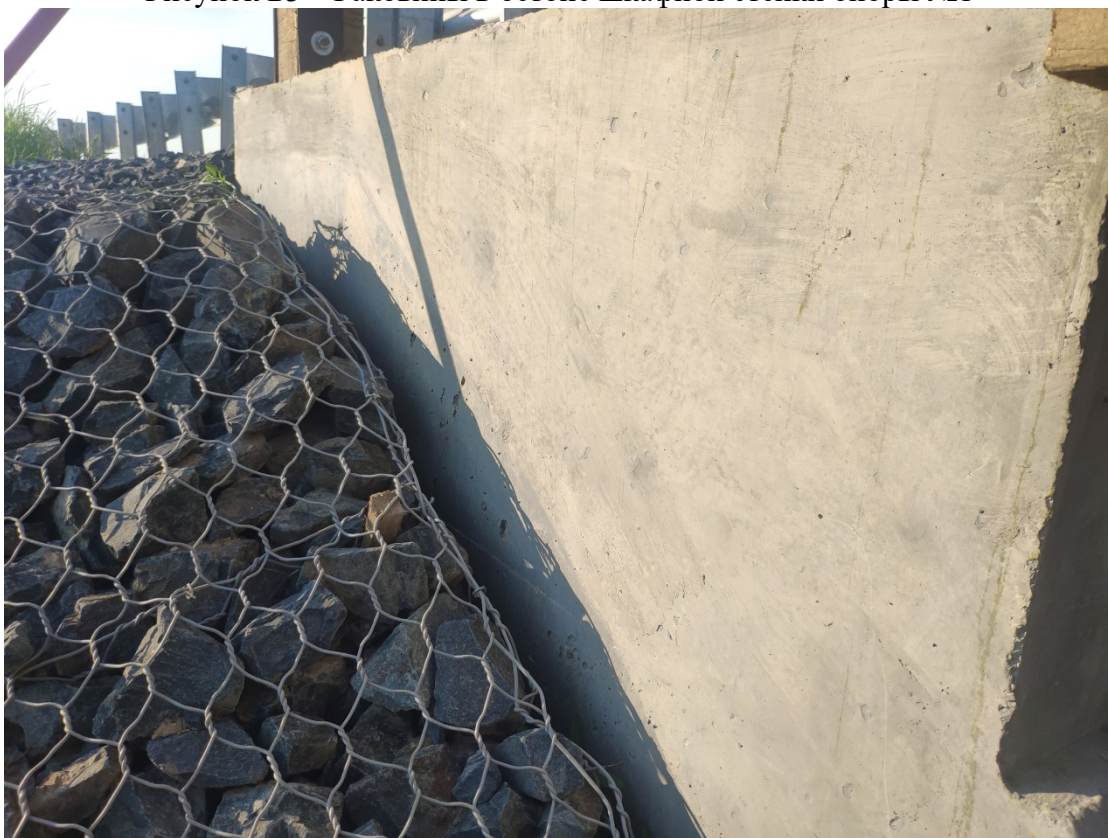
Рисунок Б4 – Раковины в бетоне правого открьлка опоры №1

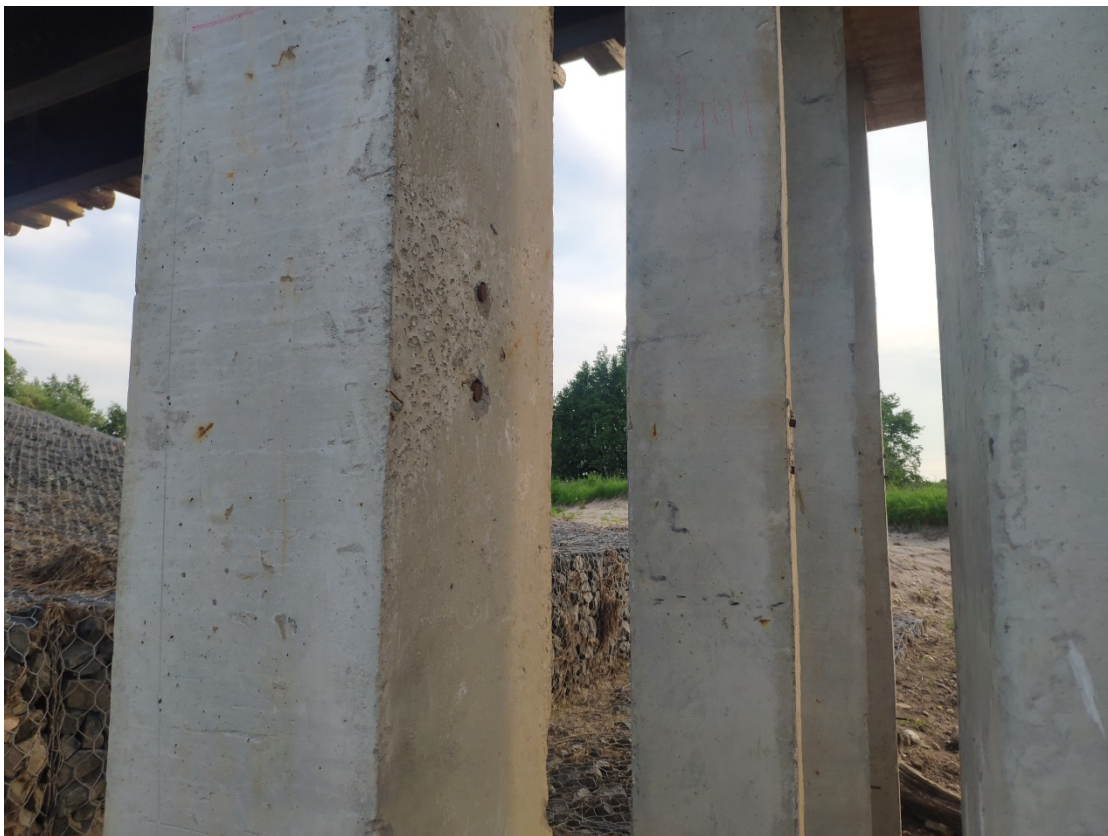
Рисунок Б5 – Раковины в бетоне стоек опоры №3

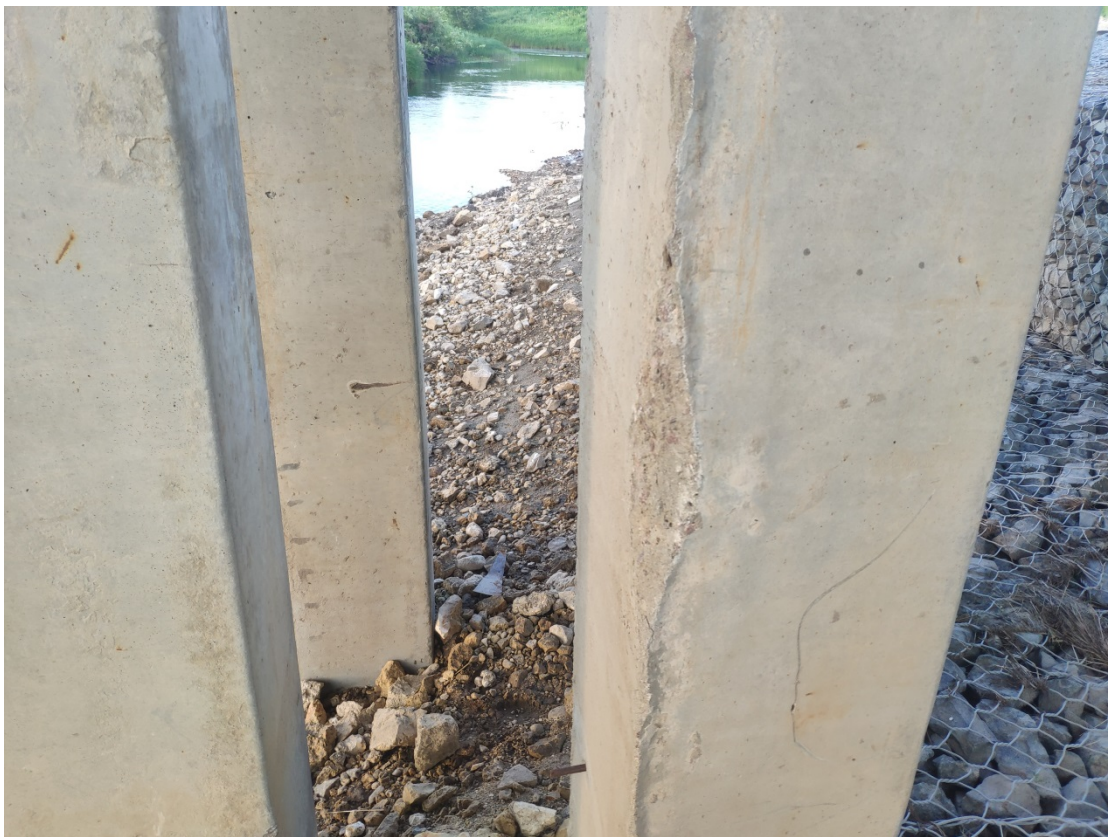
Рисунок Б6 – Механический скол стоек опоры №3

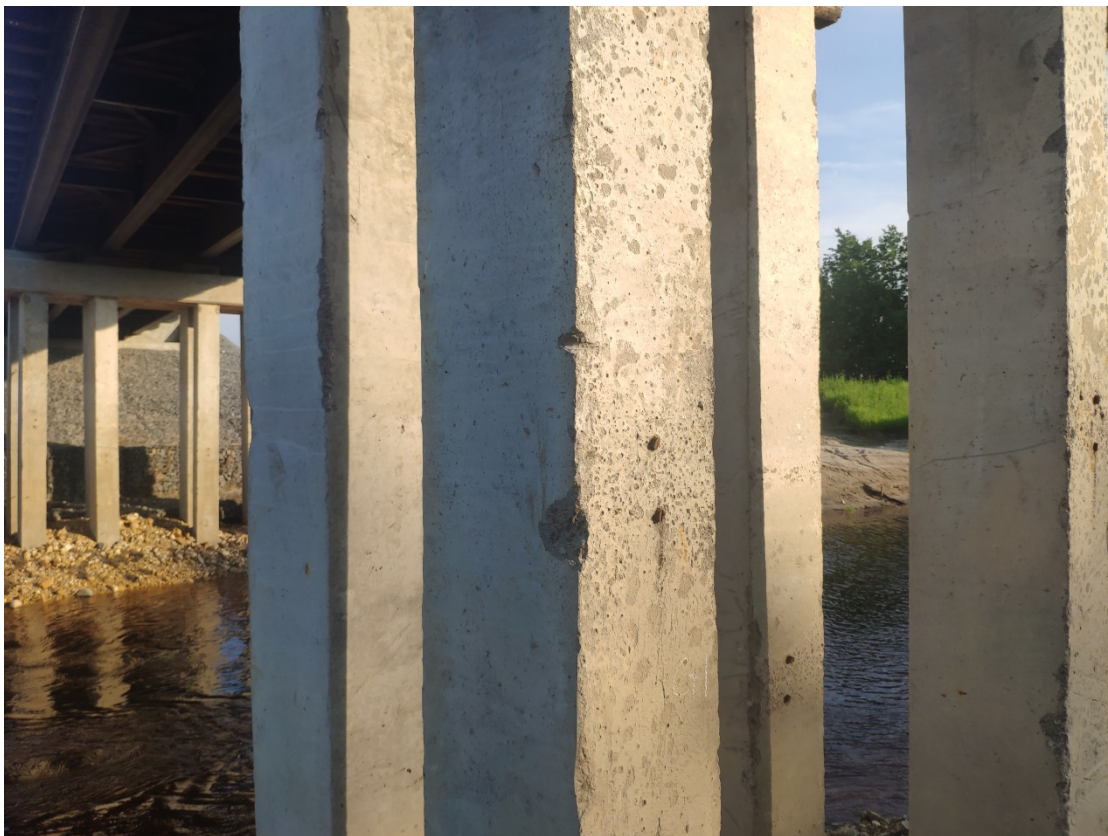
Рисунок Б7 – Не заделанные поверхности, в местах обрезки строповочных петель стоек опоры №2

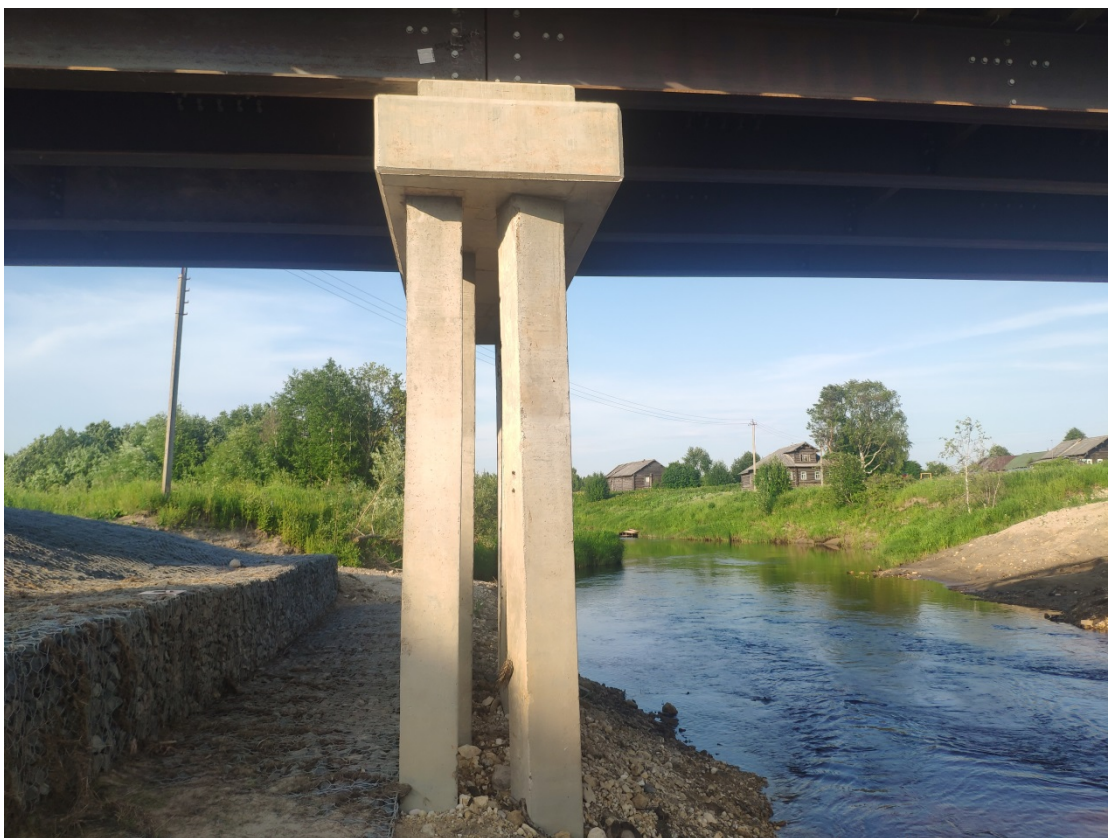
Рисунок Б8 – Смещение по вертикальной оси и в плане стоек опоры №2

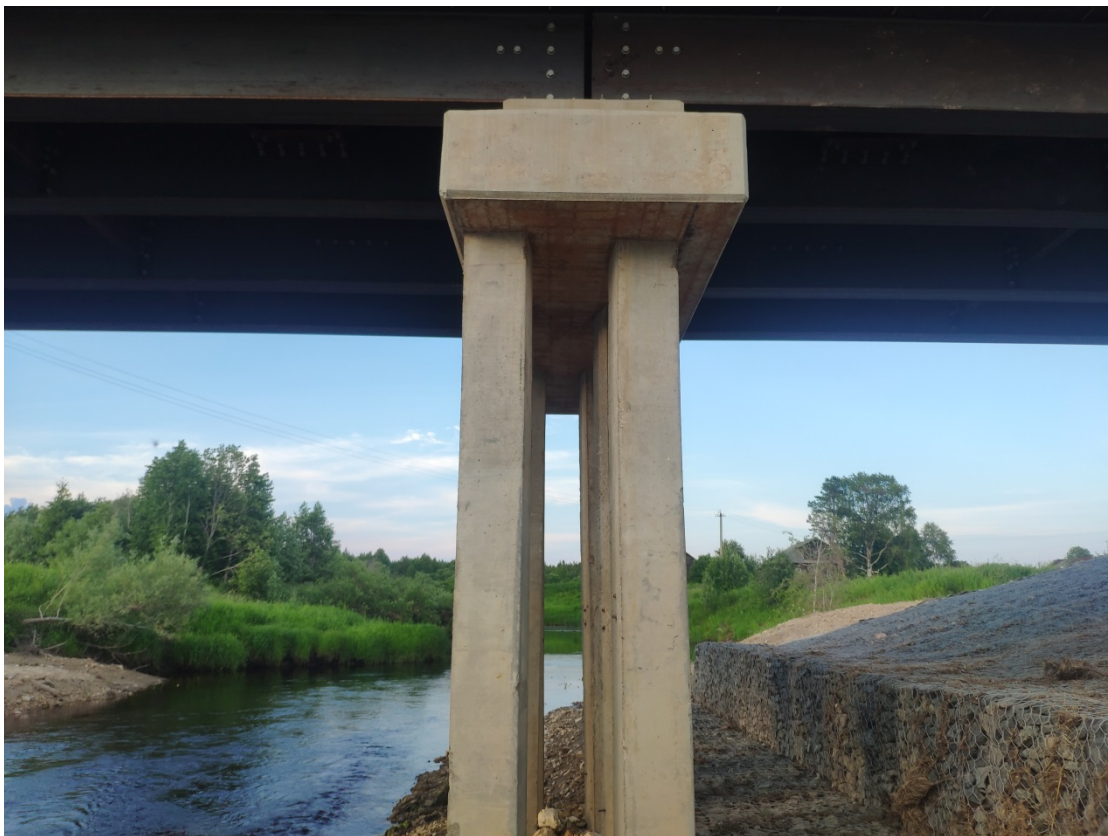
Рисунок Б9 – Смещение по вертикальной оси и в плане стоек опоры №3

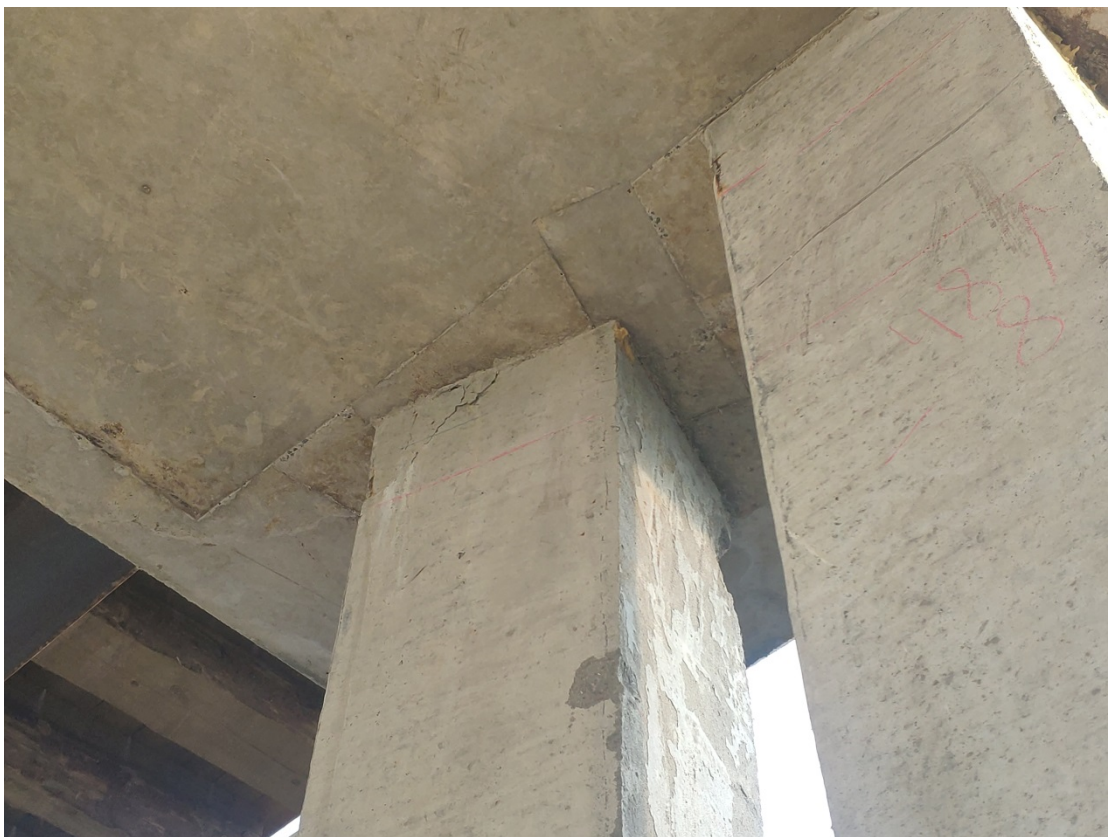
Рисунок Б10 – Смещение по горизонтальной оси стоек опоры №2, силовой скол

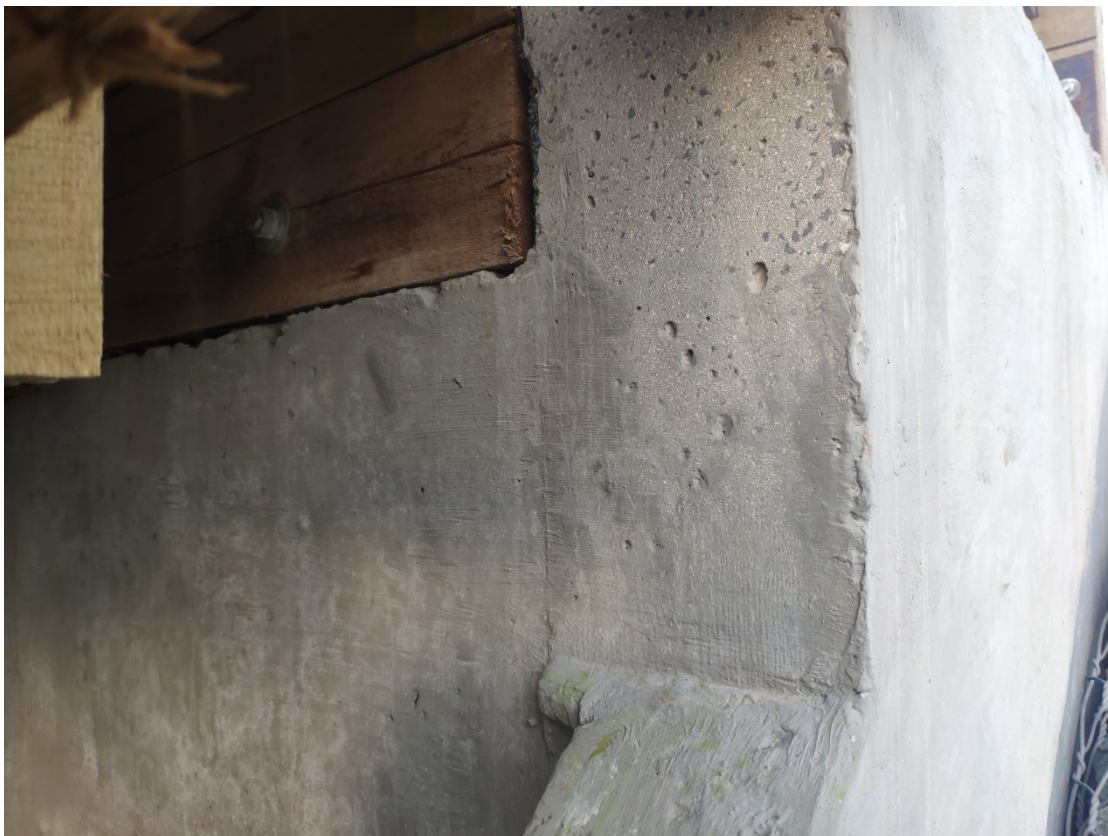
Рисунок Б11 – Раковины на бетонной поверхности шкафной стенки опоры №4

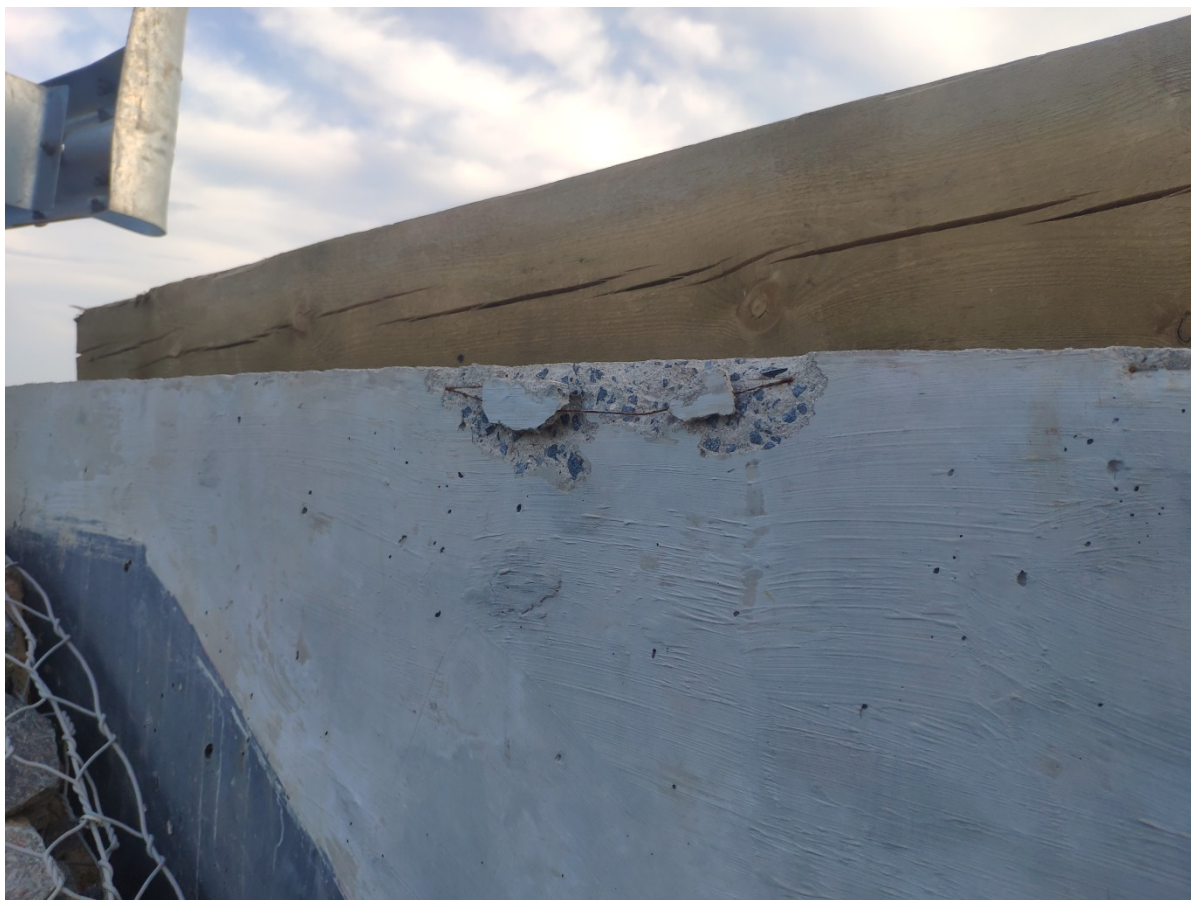
Рисунок Б12 – Механический скол и раковины на бетонной на правом открылке опоры  
№4

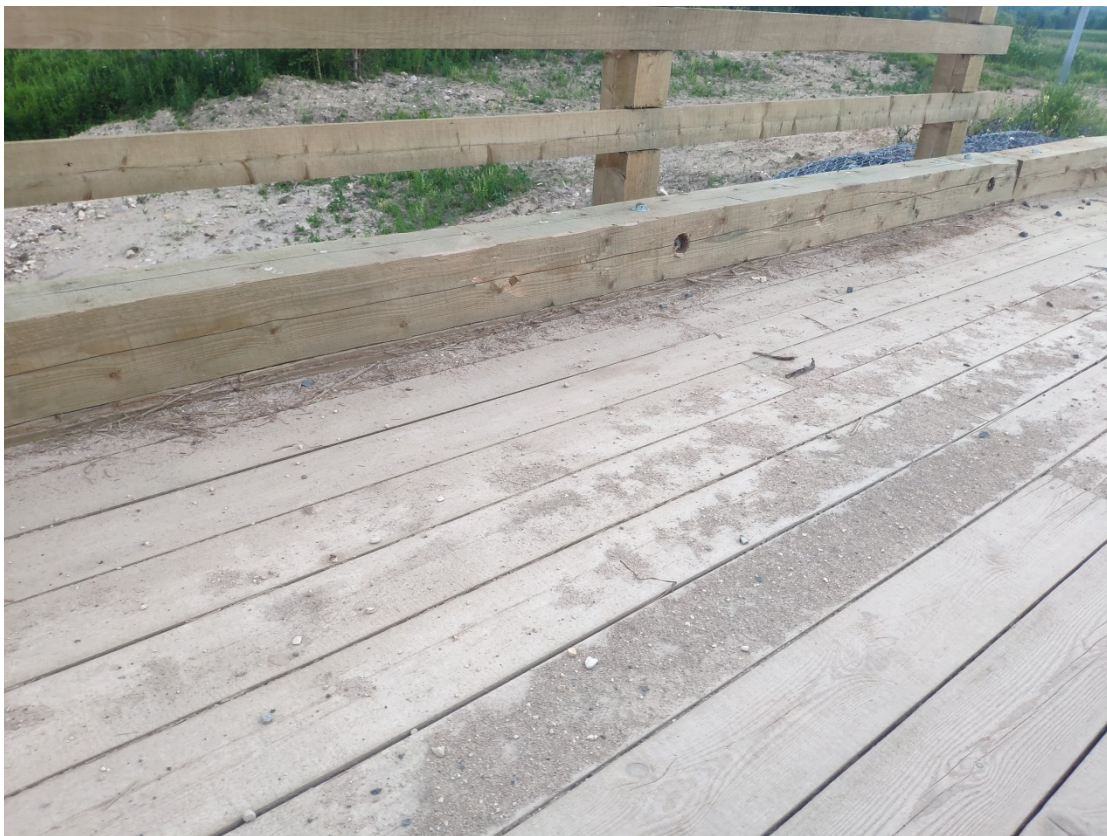
Основной дефект мостового полотна – продольный скол на колесоотбойном брус (Приложения, рисунок Б13).

Рисунок Б13 – Механический скол на правом колесоотбойном брус

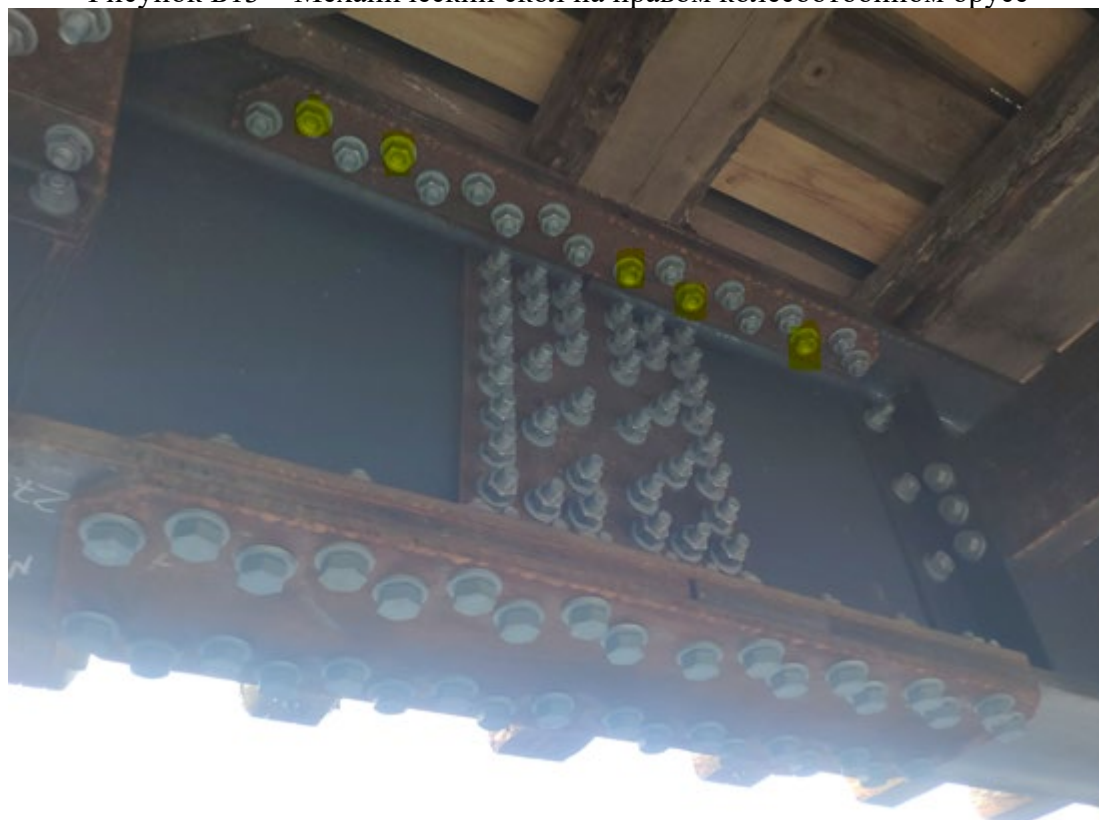
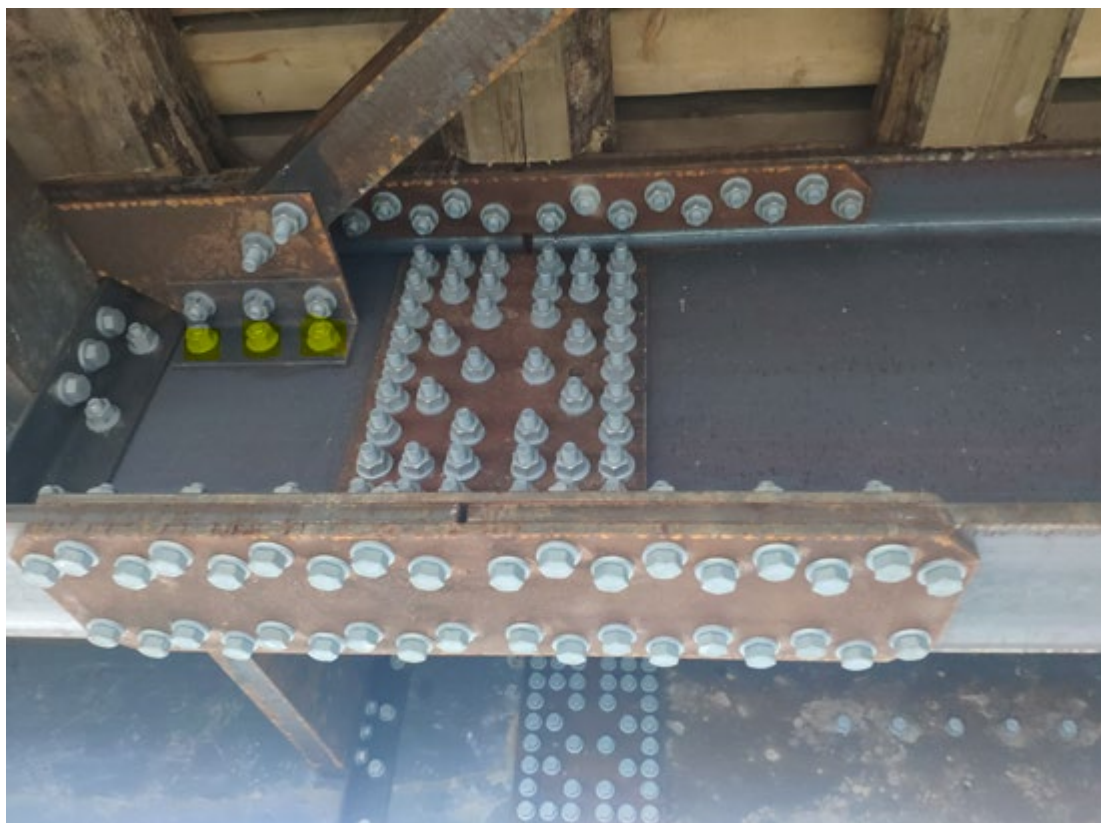
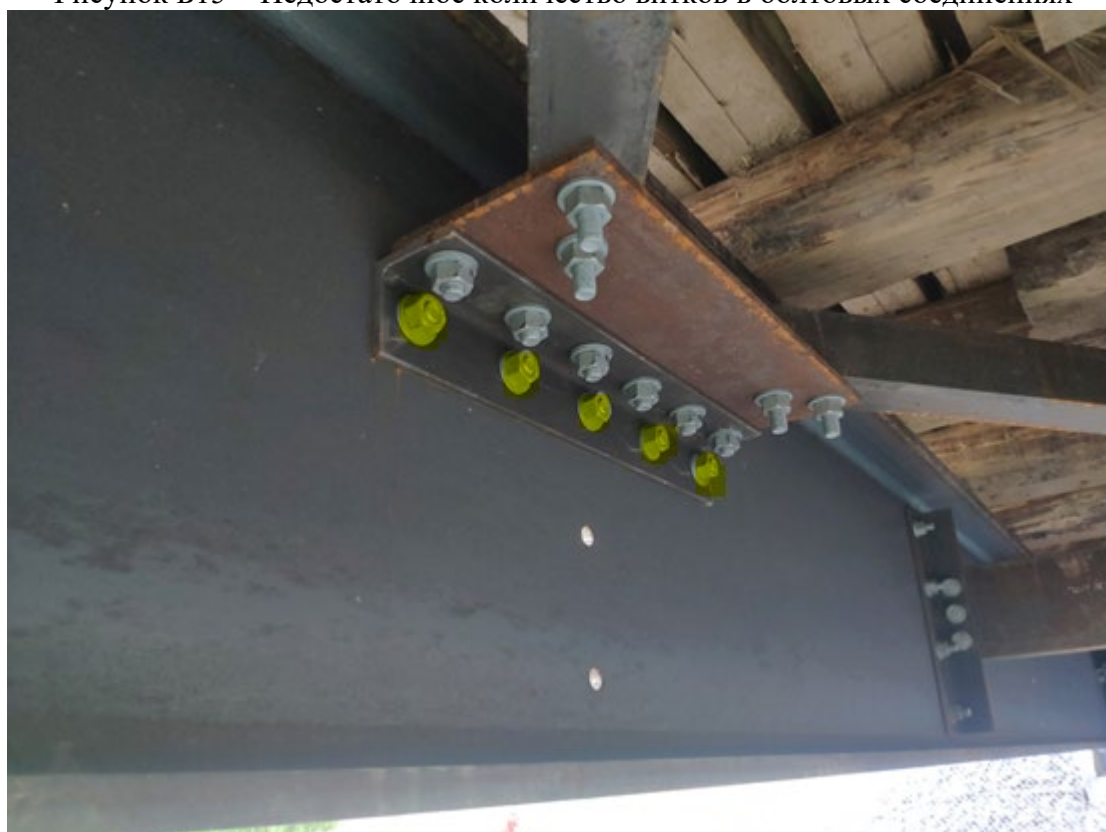
Основной дефект пролетного строения, недостаточная длина болтов на фрикционном соединении главной балки Б1, а также недостаточная длина болтового соединения в поперечных связях между Б1 и Б2 (Приложения, рисунок Б14-16).

Рисунок Б14 – Недостаточное количество витков в болтовых соединениях

Рисунок Б15 – Недостаточное количество витков в болтовых соединениях

Рисунок Б16 – Недостаточное количество витков в болтовых соединениях

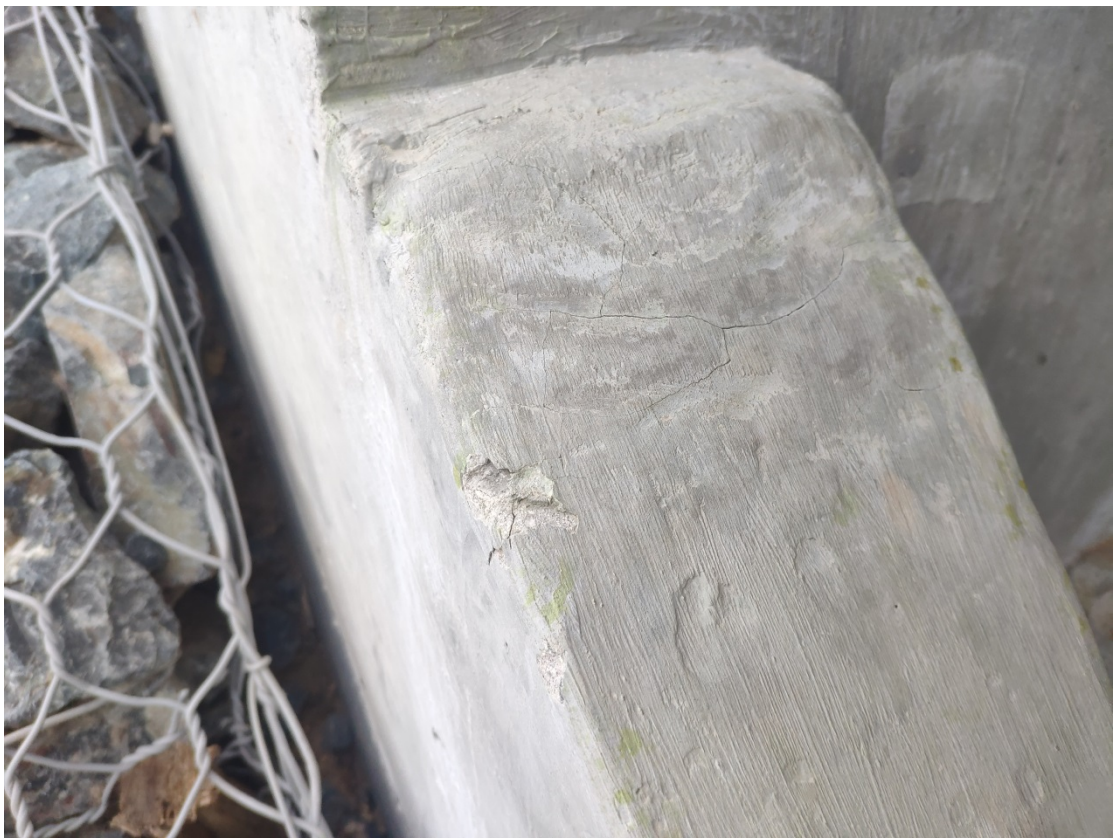
| 5 | Правый открьлок опоры №1 | Поверхностные технологические трещины | F=0,15 м <sup>2</sup> | 0 | 1 | 2 | 0 | Рисунок Б17 |

Рисунок Б17 – Механический скол и сетка технологических трещин

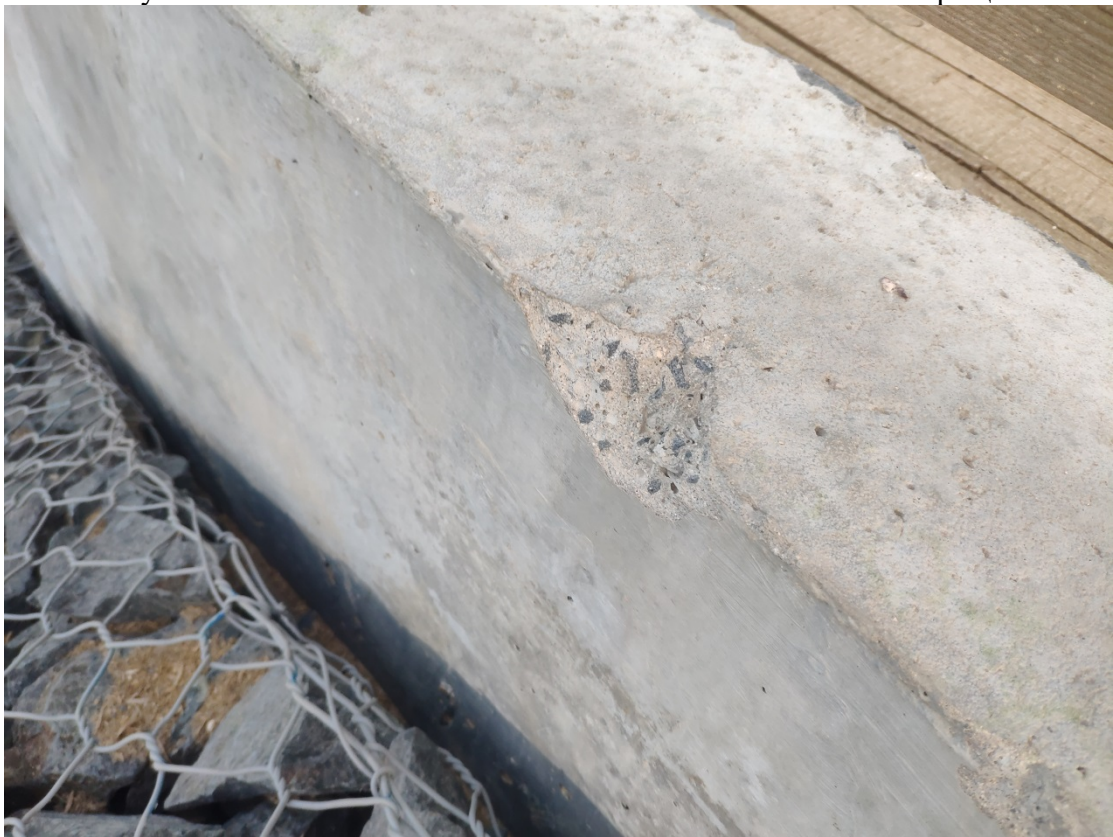
Рисунок Б18 – Механический скол

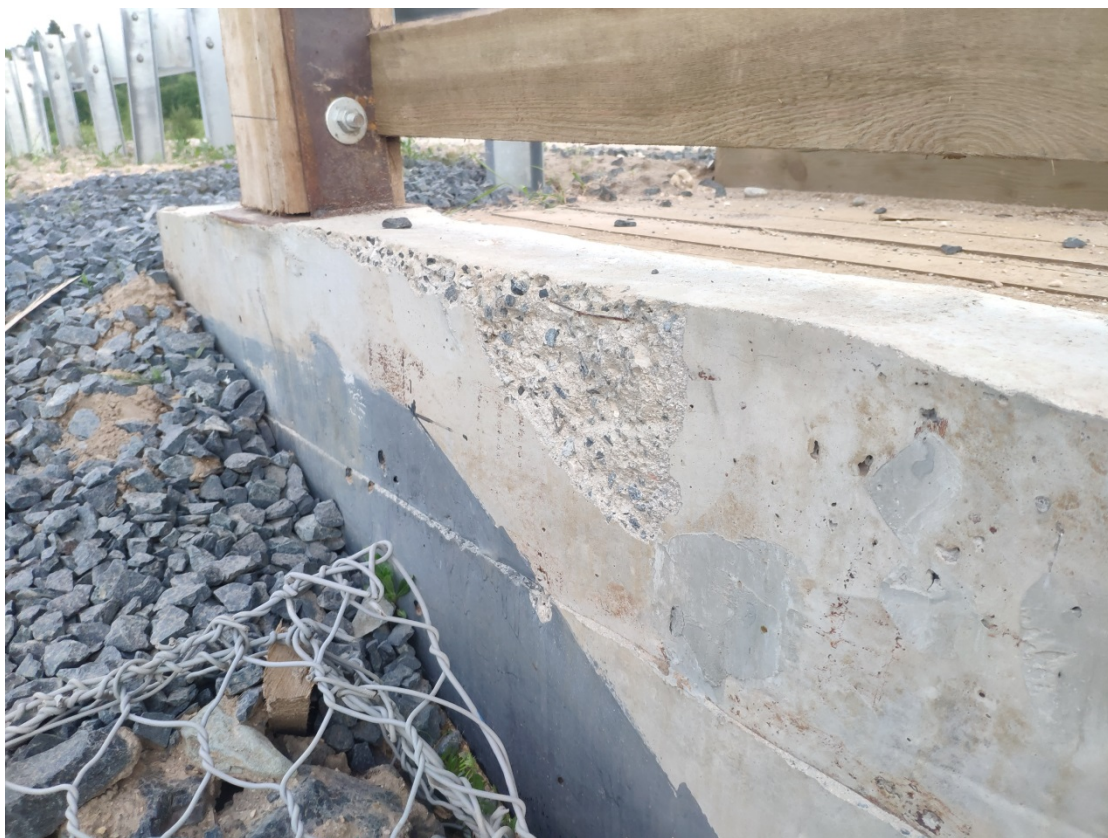
- механические сколы и сетка трещин на открылках опоры №1 (Приложения, рисунок Б17,18);
- механический скол на левом открылке опоры №2 (Приложения, рисунок Б19);

Рисунок Б19 – Механический скол

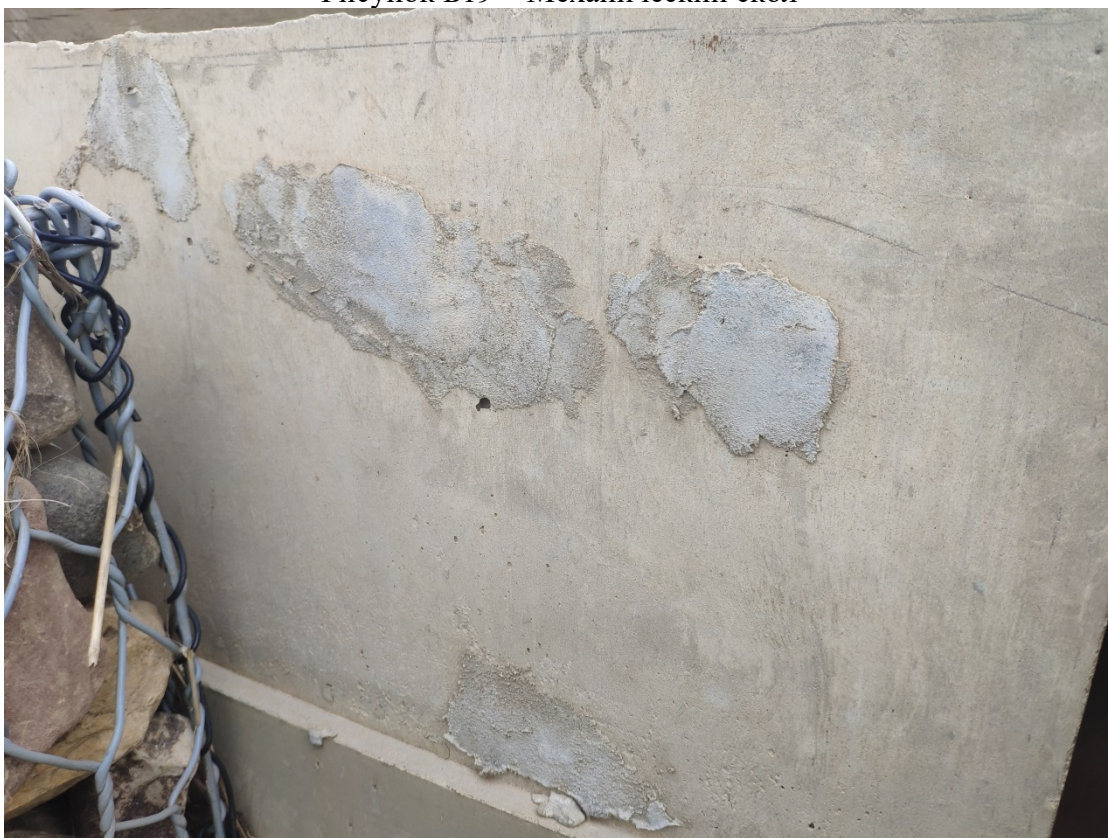
Рисунок Б20 – Раковины на правом открылке опоры №1, грубая обработка ремонтным составом

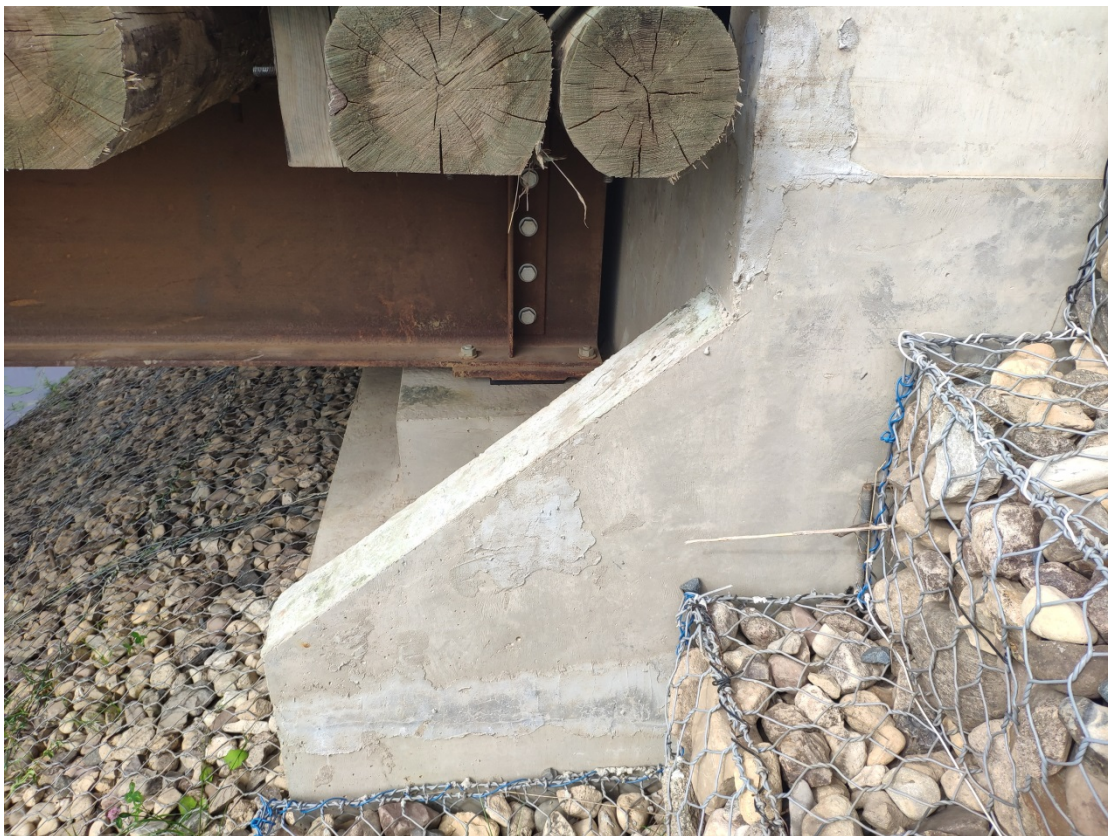
Рисунок Б21 – Раковины на левом открылке опоры №1, грубая обработка ремонтным составом
