**ТЕХНИЧЕСКИЙ ОТЧЕТ**

**Обследование мостовых переходов: через р. Юбра в Пинежском районе Архангельской области на км 65+783 а/д Пинега (Кулогоры) – Чакола – Пиринемь, через р. Пукса на км 33+323 и через реку Хима на км 33+771 а/д Кочмас – Тарасово – Церковное, разработанных ООО «Мостсервис» с металлическими пролетными строениями, произведенными ООО «Евраз», с целью выяснения технического состояния**

Договор: ТС-ИС-21-0395

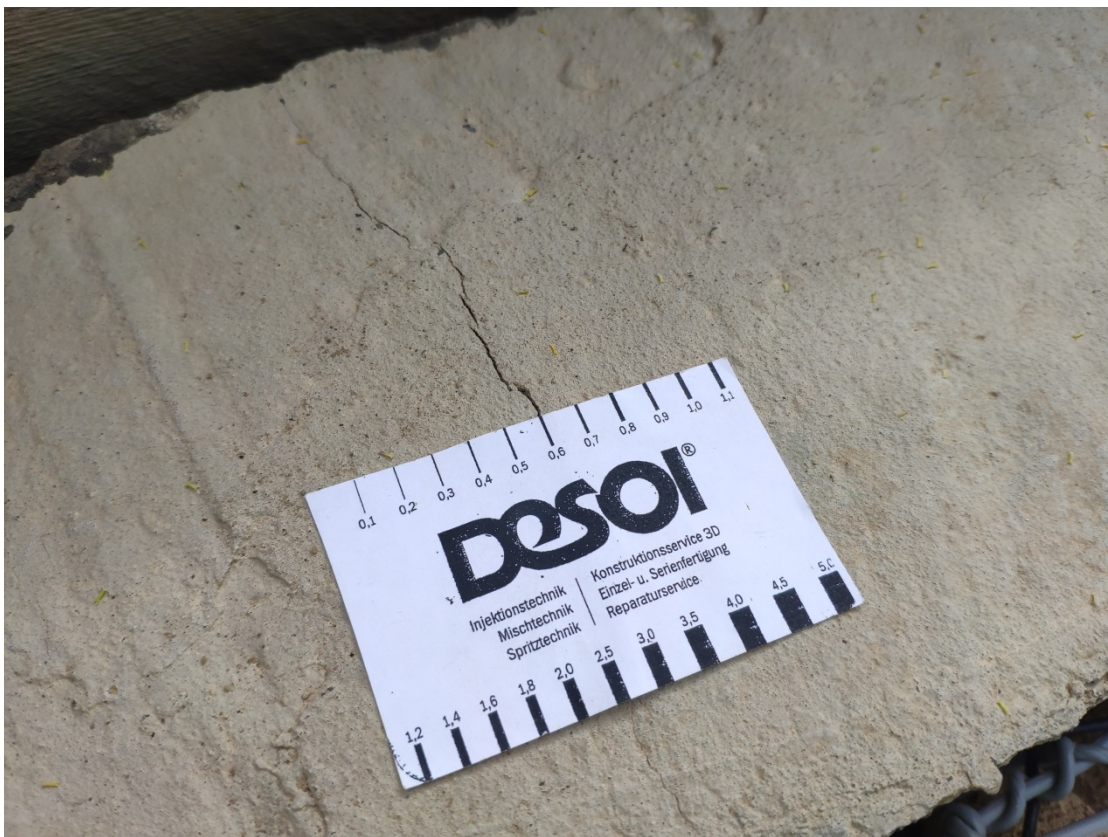
| 2 | Правый открылок опоры №1 | Технологическая трещина | L=20 см<br>До r =0.6 мм | 0 | 1 | 2 | 1 | Рисунок Б22 |

Рисунок Б22 – Технологическая трещина на правом открылке опоры №2

Температурно-усадочные трещины расшить на глубину 5-10 мм, заполнить двухкомпонентным эпоксидным клеем для монтажа химических анкеров.

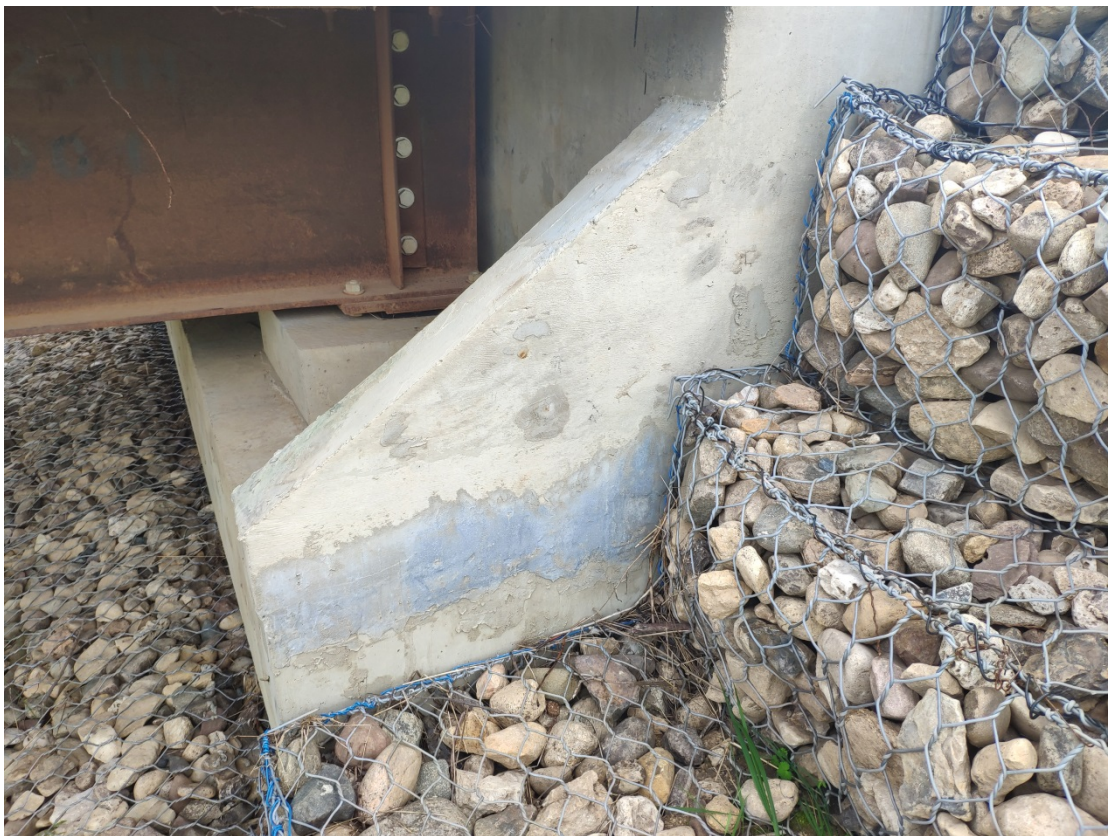
Рисунок Б23 – Раковины на правом открылке опоры №2, грубая обработка ремонтным составом

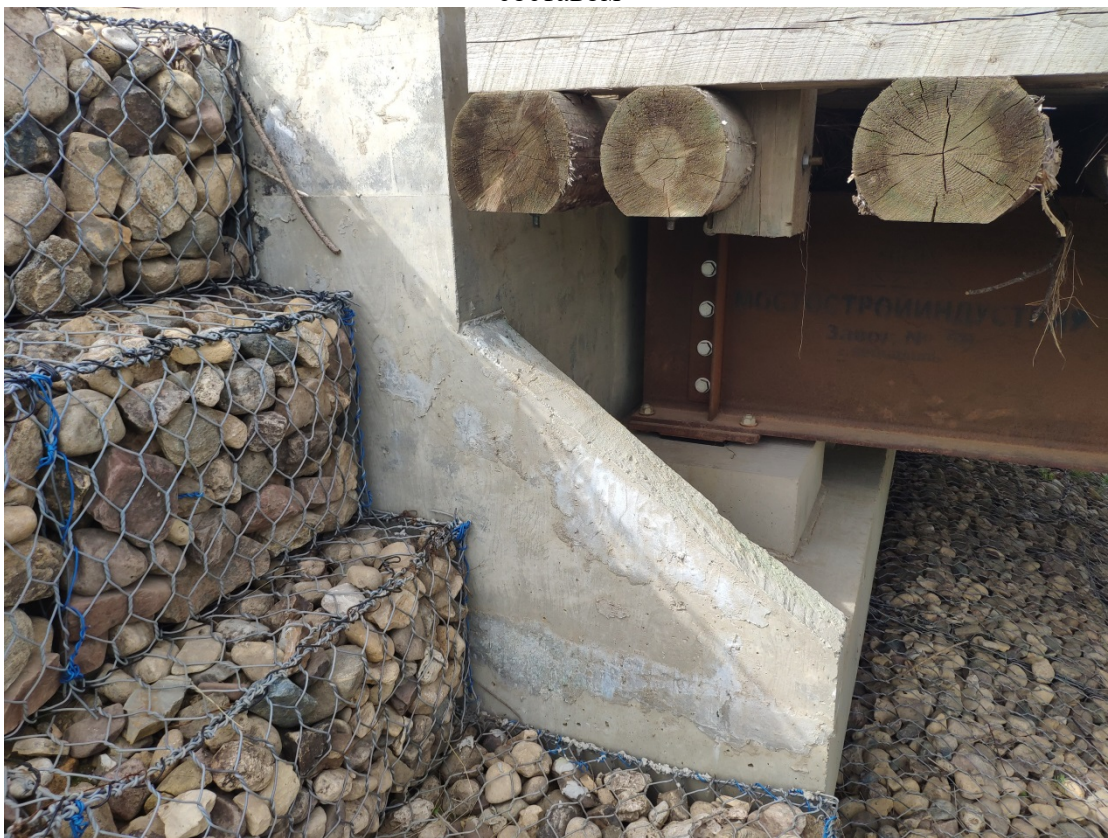
Рисунок Б24 – Раковины на левом открылке опоры №2, грубая обработка ремонтным составом

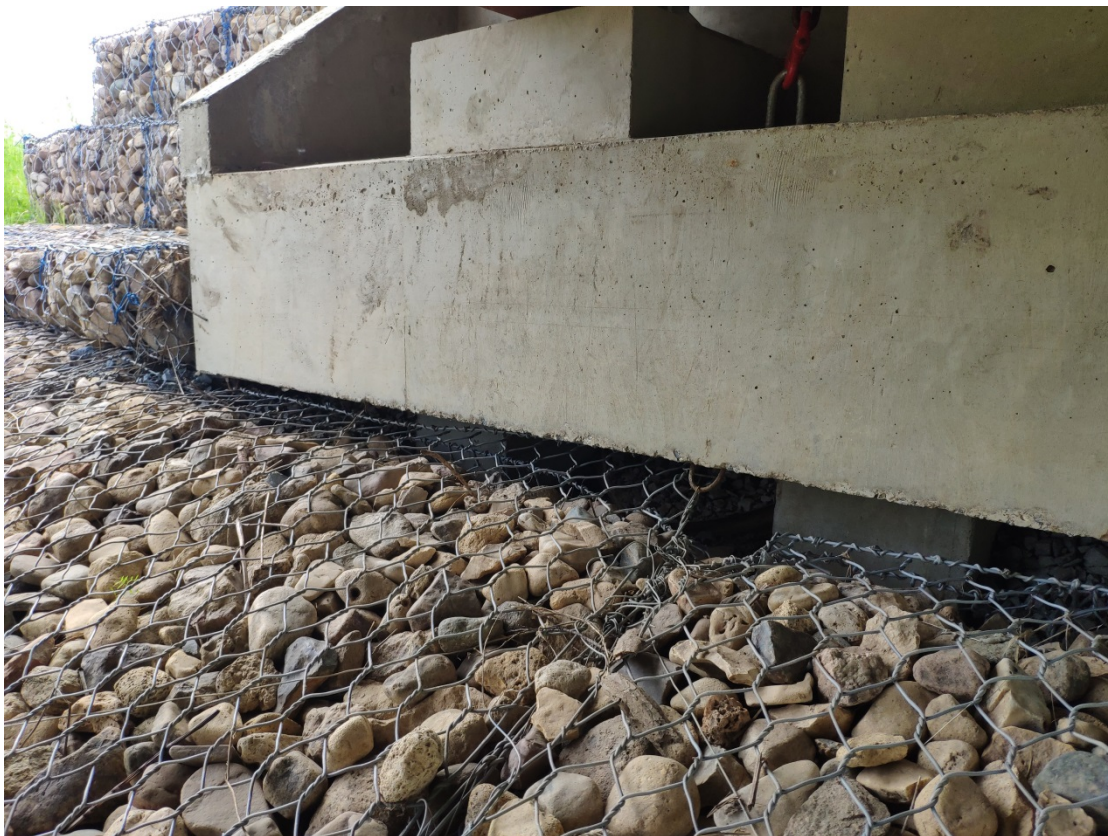
Рисунок Б25 – Раковины на ригеле опоры №2, просадка укреплений

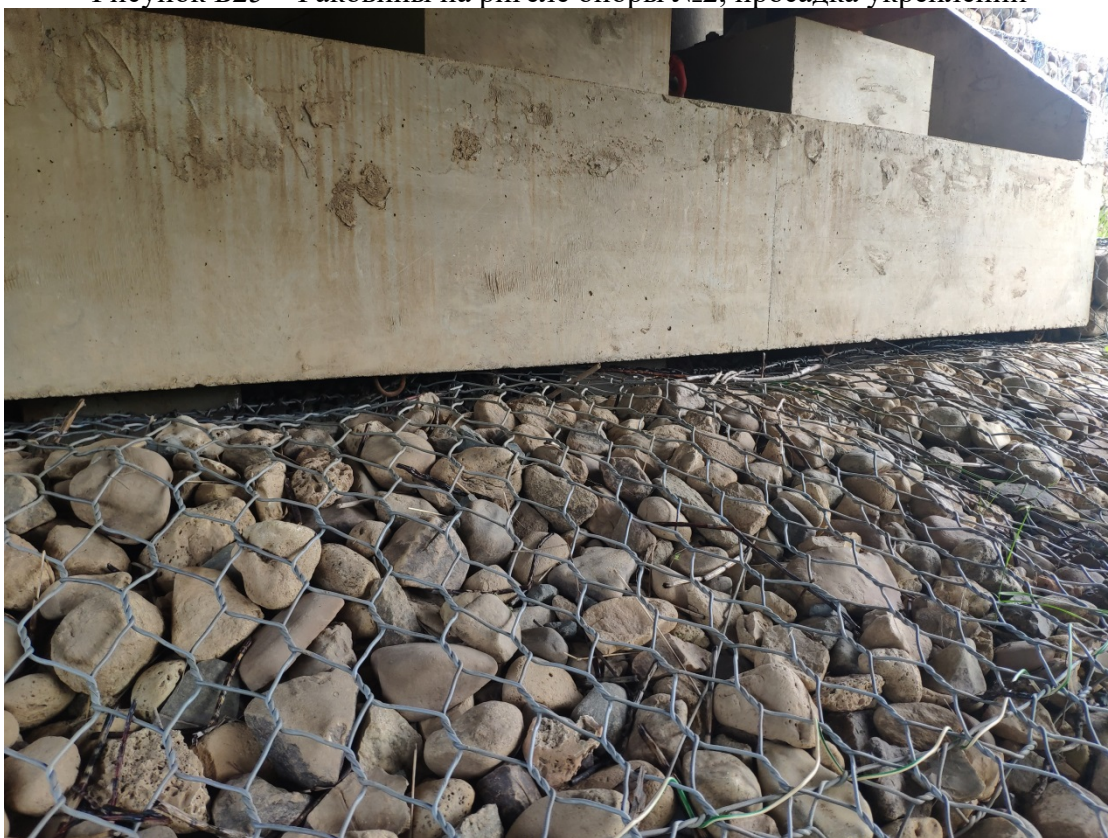
Основной дефект укреплений насыпи: просадка габионов по всей длине ригелей опор №№1,2 (Приложения, рисунок Б25-27).

Рисунок Б26 –Просадка укреплений, опора №2

4. На момент обследования мостового перехода, состояние укрепления откосов насыпи – «габионов» опор №№1,2 находится в стабильном состоянии. Дальнейшая осадка укреплений может привести к обнажению свайного фундамента опор и впоследствии привести к аварийной ситуации. Для предотвращения появления подобных ситуаций, рекомендуем в ходе проведения работ по плановому ремонту сооружения, устранить указанный выше дефекты.

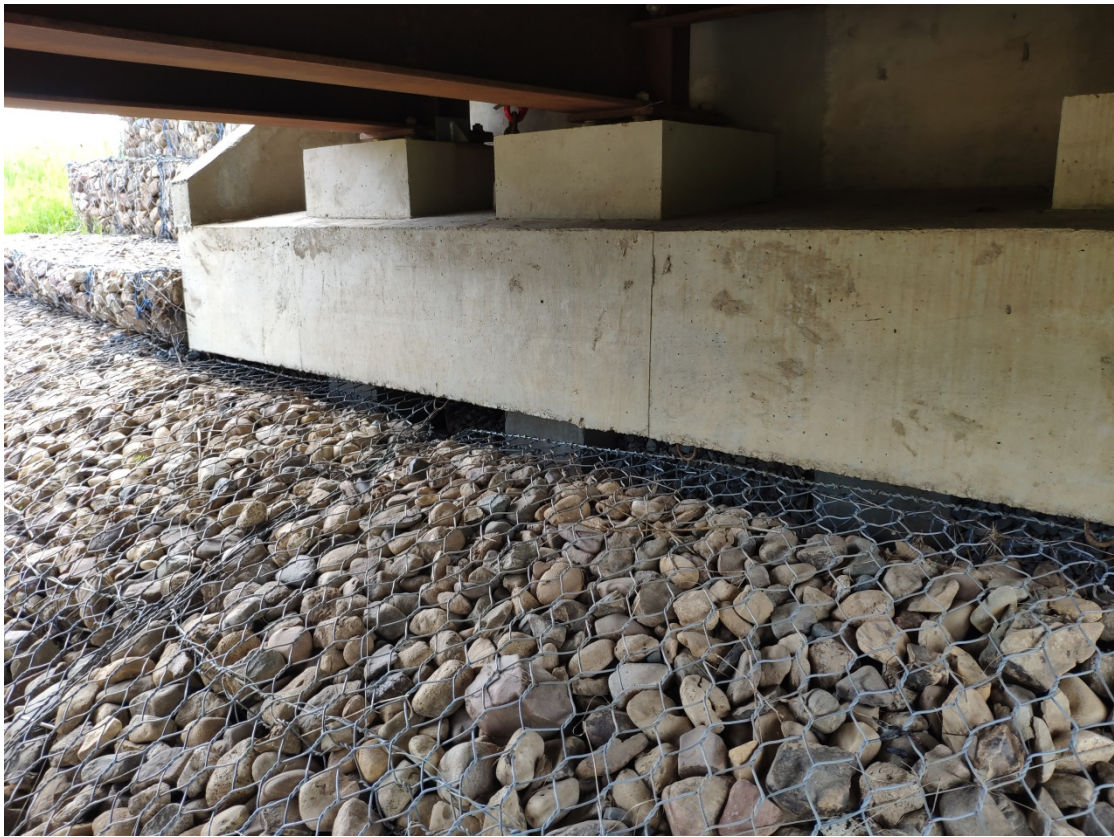
Рисунок Б26 –Просадка укреплений, опора №1
